## Pelapisan (Coating) Sebagai Upaya Perawatan Struktur Pondasi Tiang Pancang di Jalan Tol Bali Mandara

I Gusti Ngurah Putu Dharmayasa<sup>1\*</sup>, Putu Ariawan<sup>1</sup> dan Ni Putu Asri Nilayanti<sup>1</sup>

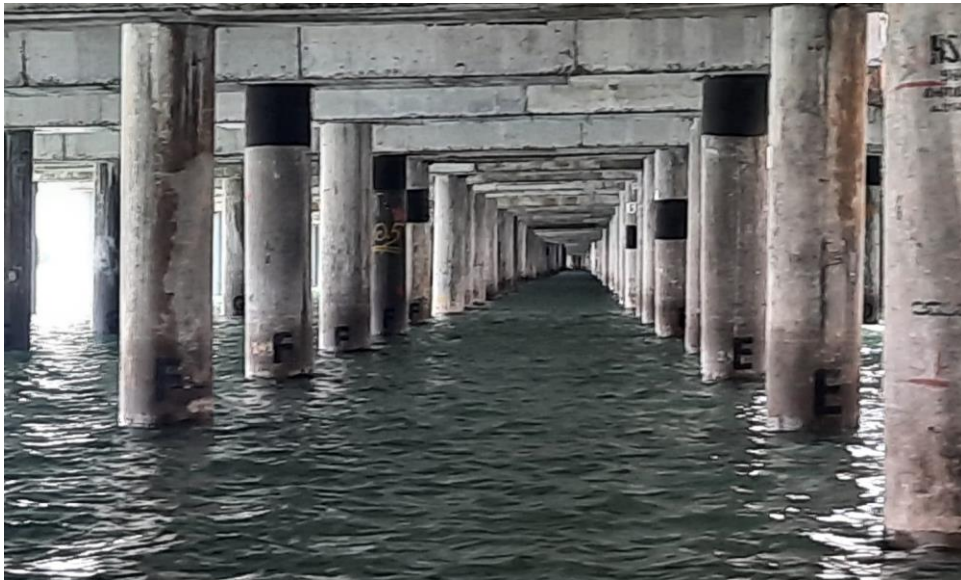
Sesuai dengan metode pengerjaan serta tahapan yang dilalui, sebelum dilakukan pelapisan (*coating*) pada tiang pancang terlebih dahulu dilakukan pembersihan untuk menghilangkan kotoran yang melekat pada tiang. Tujuan dari pembersihan ini agar *coating* yang dipakai dapat melekat dengan maksimum sesuai dengan yang diharapkan. Pembersihan dilakukan dengan mengamplas dan kotoran atau kerak yang keras dibersihkan dengan kape. Setelah seluruh permukaan tiang pancang dibersihkan maka dilanjutkan dengan pelapisan (*coating*). Berikut ini adalah kondisi tiang pancang sebelum dan sesudah pelapisan (*coating*) dapat dilihat pada Gambar 2 – Gambar 4. Pada Gambar 2 diperlihatkan kondisi tiang pancang sebelum pelapisan (*coating*), terlihat tiang pancang belum dibersihkan dan terlihat juga proses korosi sudah mulai terjadi. Pada Gambar 3 diperlihatkan proses pelapisan (*coating*) tiang pancang sudah mencapai 50 %. Terlihat sebagian besar tiang pancang sudah dilapisi (*coating*) dan ada beberapa bagian yang belum dilapisi (*coating*) dengan sempurna. Pada Gambar 4 terlihat bahwa pelaksanaan pelapisan (*coating*) telah mencapai 100% yaitu telah dilakukan pada seluruh bagian tiang pancang sehingga bagian-bagian yang telah mengalami korosi telah tertutupi oleh *coating*.

**Gambar 2.** Tiang pondasi sebelum dilakukan pelapisan (*coating*)

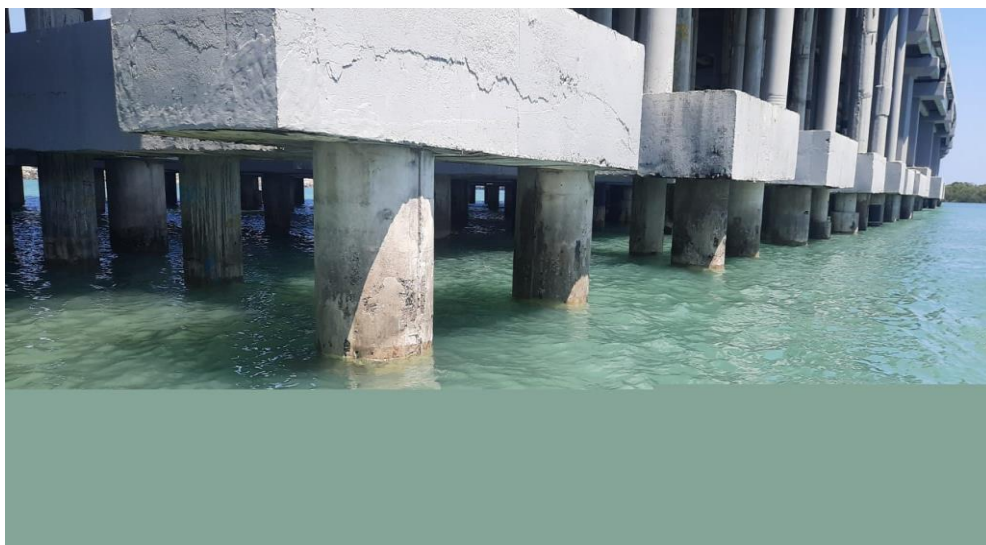
**Gambar 3.** Progres pelapisan (*coating*) pada tahap 50 %

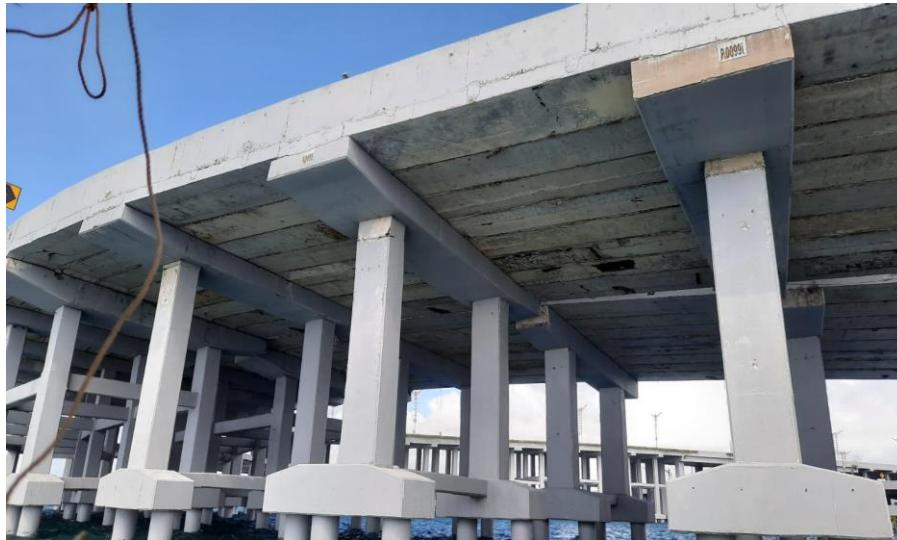
**Gambar 4.** Progres *coating* telah mencapai 100 %

Berdasarkan gambar-gambar dan tabel di atas dapat dinyatakan bahwa pekerjaan *coating* di tiga area telah berjalan lancar dan hasilnya sesuai dengan standar mutu oleh PT Jasamarga Bali Tol, yaitu ketebalan *coating* antara 350  $\mu\text{m}$  - 700  $\mu\text{m}$ . *Coating* yang digunakan merupakan produk yang telah memenuhi Standar Nasional Indonesia (SNI), sehingga mutunya dapat terjamin (Cahyadi, 2020). Struktur pondasi tiang pancang Jalan Tol Bali Mandara yang awalnya terdapat kerusakan pada lapisan *coating*, bagian yang retak dan kotor
