Evaluasi Keselamatan Jalan di Ruas Jatinegara-Slawi Berdasarkan Defisiensi Perlengkapan Jalan Menggunakan Metode HIRARC

Inas Fadiyah Hanin*, Aldo Nabilla Valiant Mariano, Carissa Rahma Putri, Suprpto Hadi & Brasie Paradana Sela Bunga Riska Ayu

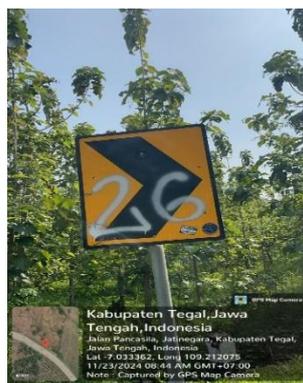
Gambar 3. Defisiensi perlengkapan jalan segmen 12

Segmen Jalan	Panjang (m)	Nilai Peluang	Nilai Dampak	Nilai Risiko	Kategori Risiko	Penyebab Konflik
Segmen 12	100 m	3	10	30	Tidak Berbahaya	Rambu tikungan tidak terawat
Segmen 30	100 m	5	70	350	Berbahaya	Jalan menurun, tikungan tajam, ketiadaan rambu peringatan, cermin tikungan serta PJU

Segmen 12 (1100 m – 1200 m) (Gambar 3), ditemukan defisiensi perlengkapan jalan resiko rendah kategori tidak berbahaya dengan nilai risiko 30. Dari hasil identifikasi terhadap kondisi perlengkapan jalan didapati rambu pengarah tikungan dengan kondisi tercoret dan tidak terawat. Rambu tersebut tercoret dengan angka atau grafiti yang mengurangi visibilitas pesan utamanya sehingga diperoleh nilai peluang 3. Namun pengaruhnya tidak selalu signifikan jika pengemudi masih mampu memahami maksud peringatan dari bentuk dan warna rambu yang tersisa. Risiko seperti keterlambatan pengambilan keputusan atau pengemudi yang gagal membaca peringatan cenderung lebih kecil dibandingkan dengan kerusakan rambu yang lebih parah, seperti rambu yang hilang atau terbalik. Meski demikian, coretan ini tetap dapat mengganggu konsentrasi pengemudi dan meningkatkan risiko kecelakaan sehingga memperoleh nilai dampak 10, terutama pada malam hari atau di jalan dengan kondisi berbahaya. Penanganan yang tepat terhadap defisiensi perlengkapan jalan pada segmen ini dapat dilakukan perbaikan terhadap perlengkapan jalan yang telah mengalami defisiensi berupa penggantian material lama dengan material baru yang memenuhi standar pengawasan secara rutin melalui inspeksi keselamatan jalan yang terjadwal lokasi yang berpotensi terjadi kecelakaan. Defisiensi dapat dilihat pada **Tabel 2**. Hasil analisis Risiko.

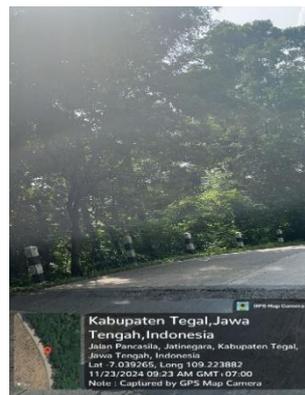
Gambar 4. Defisiensi perlengkapan jalan segmen 30

<p>5</p>	<p>70</p>	<p>350</p>	<p>Berbahaya</p>	<p>Jalan menurun, tikungan tajam, ketiadaan rambu peringatan, cermin cembung, jalan rusak dan tidak tersedia lampu penerangan jalan</p>
<p>Segmen 31 (100 m)</p>

Defisiensi perlengkapan jalan juga ditemukan pada segmen 30 (2900 m - 3000 m) (Gambar 4) kategori berbahaya dengan nilai resiko 350 merupakan kondisi yang memerlukan perhatian serius karena dapat mengancam keselamatan pengguna jalan, terutama pada malam hari. Kondisi jalan yang menurun dan menikung menimbulkan potensi kecelakaan yang tinggi, terutama karena permukaan jalan yang rusak tidak memberikan cengkeraman optimal bagi kendaraan. Selain itu, ketiadaan rambu peringatan seperti penurunan kecepatan, jalan menurun, dan pengarah tikungan membuat pengemudi tidak memiliki cukup waktu untuk mengantisipasi kondisi jalan di depan sehingga diperoleh nilai peluang 5. Informasi yang jelas tentang kondisi jalan di lokasi rawan kecelakaan harus diberikan agar pengemudi mengetahui kondisi sekitarnya sehingga lebih berhati-hati (Hadijah, 2020). Ketidadaan cermin cembung juga membatasi jarak pandang pengemudi pada tikungan, sehingga risiko tabrakan dengan kendaraan dari arah berlawanan semakin tinggi. Tidak tersedianya penerangan jalan umum (PJU) semakin memperburuk situasi, karena visibilitas rendah pada malam hari mengurangi kemampuan pengemudi untuk mengenali kondisi jalan dan menyebabkan terjadinya kecelakaan sehingga diperoleh nilai dampak 70. Penanganan yang tepat dalam mengurangi risiko tergelincir ialah Sesuai pasal 26 menurut (Kementerian PUPR, 2023), dalam perbaikan permukaan jalan untuk mengurangi risiko tergelincir, perkerasan harus memiliki koefisien gesekan minimum. Pemasangan PJU sesuai dengan standar geometri, penambahan cermin cembung pada tikungan. Penanganan teknis yang direncanakan tidak boleh dilakukan dalam waktu kurang dari dua bulan setelah hasil audit keselamatan jalan mendapatkan persetujuan.
