Analysis of Black Spot and Black Site the Highway in Tenayan Raya Pekanbaru City

Abdul Kudus Zaini* dan Muhammad Alqodri

Jurusan Teknik Sipil, Universitas Islam Riau, Jl. Kaharuddin Nasution KM.13 Perhentian Marpoyan, Pekanbaru-Riau, Indonesia

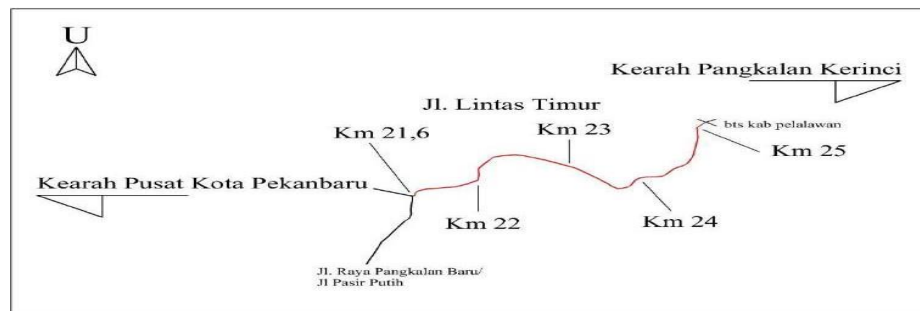
Gambar 1. Lokasi Penelitian

Lokasi penelitian yang akan diambil adalah di sepanjang ruas jalan tenayan Km 21,6 – Km 25,1 Tenayan raya Pekanbaru. Ruas jalan ini termasuk tipe jalan nasional yang merupakan jalan arteri primer (Gambar 1).

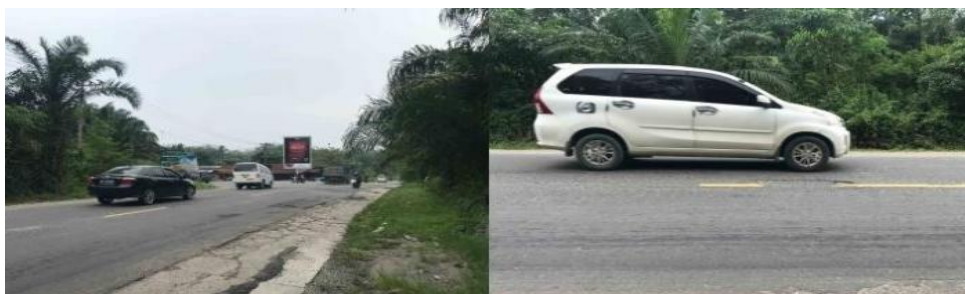
Gambar 2. Kondisi Ruas Timur Ruas Km 21,6

Jalan tenayan Km 21,6 memiliki lebar jalan 7,5 m, lebar bahu 1,71 m, dan marka jalan, namun rambu-rambu yang ada memiliki rambu-rambu kelas jalan (Gambar 2). Berdasarkan data laporan tuntas Satlantas Polresta Pekanbaru (Tahun 2014 – 2018), terdapat 1 kejadian kecelakaan di sepanjang ruas jalan Tenayan Raya Km 21,6 yaitu pada hari minggu, 17 Mei 2015 pukul 23.00 WIB dengan kecelakaan tabrakan depan – depan, di mana pengemudi sepeda motor yang bergerak dari arah timur pindah ke lajur kanan dan bertabrakan dengan truk yang bergerak dari arah barat (Gambar 3).

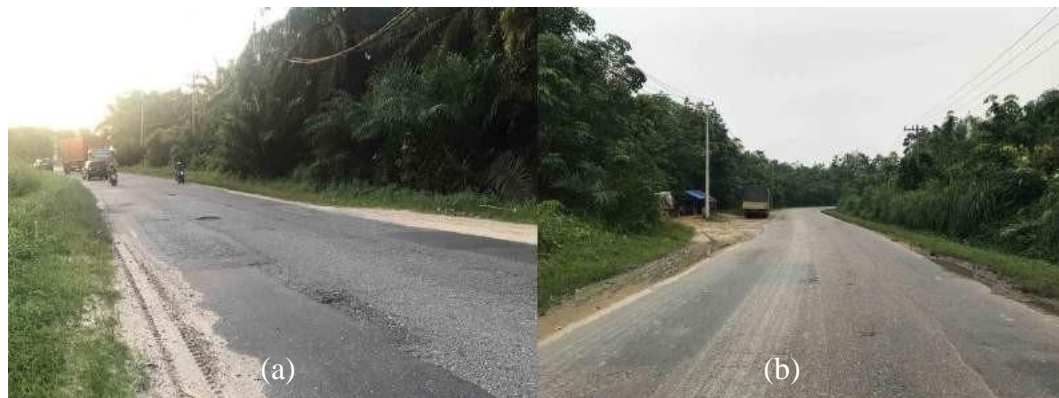
Gambar 4. Kondisi Ruas Tenayan Km 22

Ruas jalan Lintas Timur Km 22 memiliki lebar jalan 7,2 m, lebar bahu jalan sisi kiri dan sisi kanan 2,25 m, banyak marka jalan yang sudah kabur, dan banyak titik jalan yang berlobang di tengah jalan seperti pada Gambar 4 di bawah. Dari Gambar 4 dapat dilihat di mana Gambar (a) merupakan kondisi ruas jalan Tenayan Raya km 22,7 dan Gambar (b) merupakan ruas jalan Tenayan Raya 22,9 yang sama permasalahannya yaitu jalan yang sudah retak sampai berlobang di tengah maupun di tepi, marka jalan yang sudah hilang dan elevasi bahu jalan yang tidak sama dengan elevasi jalan serta minimnya rambu – rambu lalu lintas sehingga dapat menimbulkan potensi kecelakaan lalu lintas. Kecelakaan pada hari Jum'at, tanggal 18 Juli 2014 pukul 14.00 WIB dengan tabrakan depan – depan di mana pengemudi mobil ambulance tanpa nomor polisi bergerak dari arah barat mengalami lepas kendali (out of control) bertabrakan dengan mobil yang bergerak dari arah timur mengenai bagian samping dan bertabrakan lagi dengan mobil mengenai bagian depan (Gambar 5).

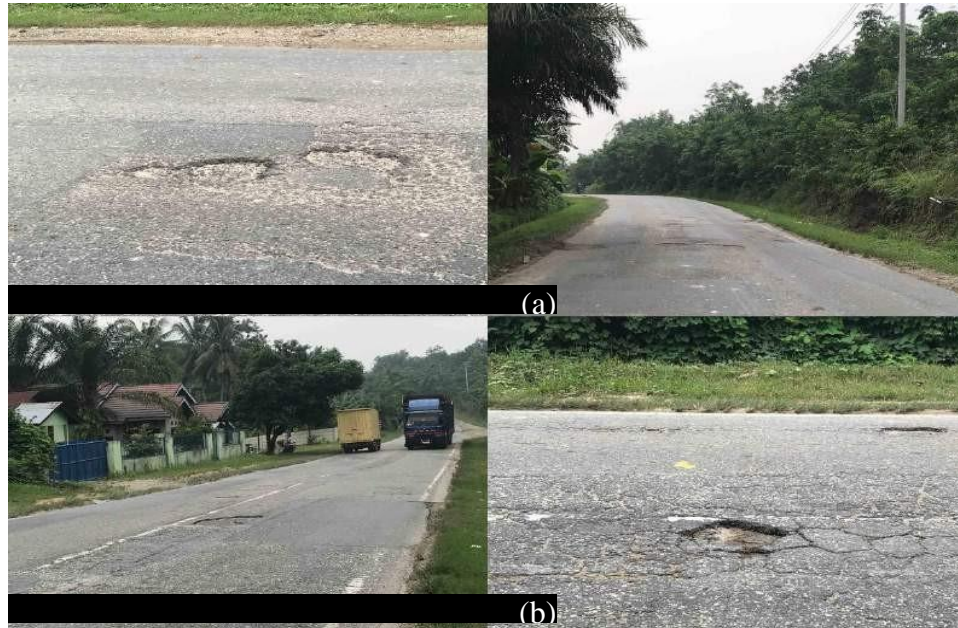
Gambar 6. Kondisi Ruas Jalan Tenayan Raya Km 23

Ruas jalan Tenayan Raya 23 memiliki lebar jalan 7,1 m, lebar bahu jalan sisi kiri dan kanan 2,2 m. Kemudian kondisi jalan sebagian tergolong buruk di Km 23 – Km 23,3 seperti pada Gambar 6. Dari Gambar 6 dapat dilihat lubang di tengah jalan, banyak marka jalan yang sudah hilang dan elevasi bahu tidak sama dengan elevasi badan jalan serta minim rambu – rambu sehingga dapat membahayakan pengendara dan menimbulkan potensi kecelakaan.

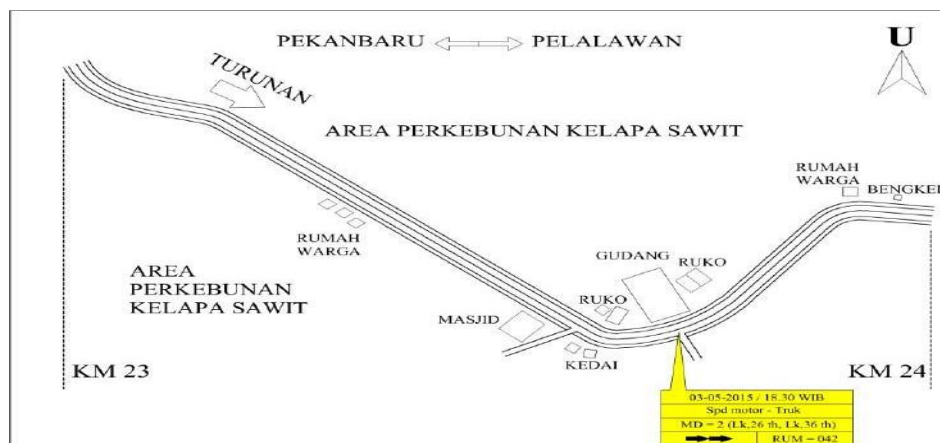
Gambar 7. Anatomi Kecelakaan Lalu Lintas Ruas Jalan Tenayan Raya Km 23

Dari Gambar 7 diatas dapat dilihat bahwa kecelakaan tabrakan depan – belakang dengan kode RUM 042 ini mengakibatkan korban meninggal dunia 2 orang, jumlah kendaraan yang terlibat 1 unit sepeda motor dan kerusakan lainnya nihil. Untuk upaya pencegahan dan penanggulangan dilakukan dengan pemasangan lampu penerangan di simpangan, dan menambahkan *rumble strip* (mungkin 50 m dari tikungan) dari arah barat dan arah timur agar pengendara menurunkan kecepatan kendaraan sebelum tikungan. Kecelakaan pada hari rabu, tanggal 5 April 2017 pukul 2.30 WIB dengan tabrakan depan – depan dimana pengemudi mobil yang bergerak dari arah timur mengalami hilang kendali dan oleng ke lajur kanan bertabrakan dengan truk tangki CPO yang bergerak dari arah timur.

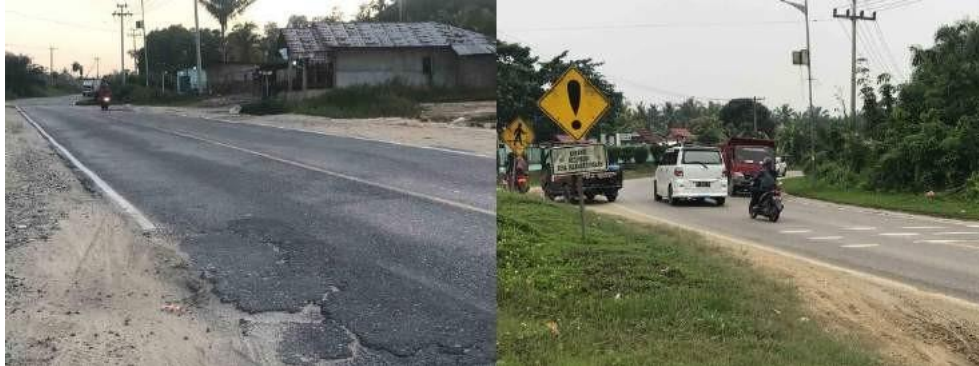
Gambar 8. Kondisi Ruas Jalan Raya Tenayan Lintas Timur Km 24

Jalan tenayan Km 24 memiliki lebar jalan 7,3 m, lebar bahu jalan sisi kiri dan sisi kanan 2,1 m, kondisi marka jalan dan rambu – rambu jalan yang dapat dilihat pada Gambar 8. Dari Gambar 8 dapat dilihat Gambar (a) terdapat tambalan yang sudah retak dan Gambar (b) di mana *rumble strip* di daerah zona selamat sekolah yang sudah menghilang sehingga menimbulkan potensi kecelakaan. Berdasarkan informasi dari laporan tuntas Satlantas Polresta Pekanbaru (tahun 2014 – 2018), sebanyak 2 kejadian kecelakaan di sepanjang ruas jalan.
