Penilaian Kelayakan Struktur Gedung Kuliah Sekolah Tinggi Teknologi Payakumbuh

Astuti Masdar*, Yani Pratiwi, Anita Dewi Masdar & Noviarti

Program Studi Teknik Sipil, Sekolah Tinggi Teknologi Payakumbuh, Jl. Khatib Sulaiman,
Payakumbuh – 26 227, Indonesia

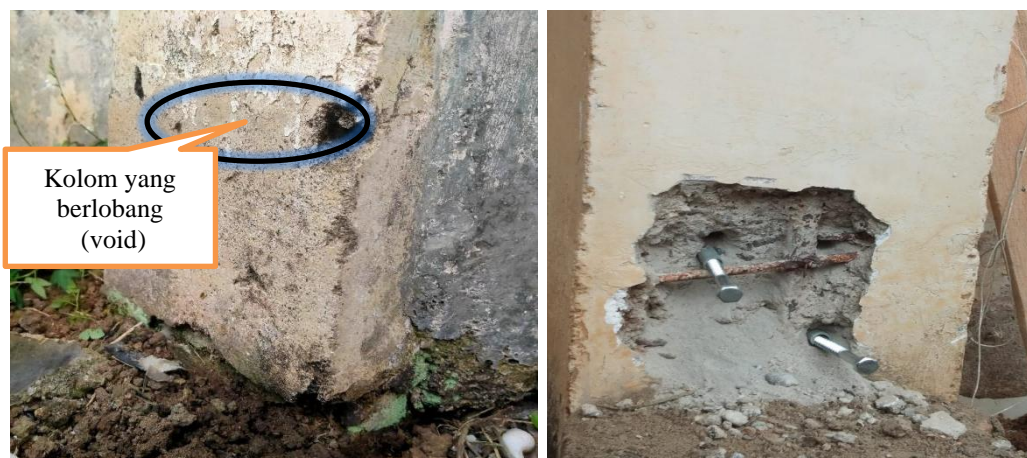
Gambar 1. Kerusakan terjadi pada kolom bagian belakang bangunan.

Asesmen secara visual yang dilakukan pada Gedung Kuliah Sekolah Tinggi Teknologi Payakumbuh sebagaimana disajikan pada Gambar 1 sampai dengan Gambar 3 menunjukkan kerusakan yang terjadi pada komponen struktur dan komponen non struktur bangunan. Kerusakan yang terjadi pada bangunan dapat dikategorikan berdasarkan Pedoman Teknis Bangunan Tahan Gempa Tahun 2006. Kategori kerusakan bangunan yang ditentukan pada Pedoman Teknis Bangunan Tahan Gempa Tahun 2006 tersebut adalah kategori I (ringan) non struktur, Kategori II (ringan) struktur, Kategori III (sedang), Kategori IV (berat) dan Kategori V (total). Berbagai jenis kerusakan dapat terjadi pada bangunan Gedung Kuliah Sekolah Tinggi Teknologi Payakumbuh berdasarkan hasil asesmen visual adalah Retak (Cracks), lubang pada kolom (Voids), pengelupasan selimut beton (Spalling) dan korosi pada tulangan kolom dan pelat. Meskipun terjadi korosi pada tulangan kolom, hal itu hanya terjadi pada satu kolom yang terletak di bagian belakang bangunan yang selimut betonnya terkelupas sehingga tulangan terlihat dan kontak dengan udara. Kondisi sama juga terjadi pada pelat lantai bagian luar (teras) yang tulangnya keluar dikarenakan tidak tertutup oleh selimut beton. Hal ini terjadi dikarenakan pada waktu pengecoran pelat, pada bagian tersebut tidak tertutup oleh selimut beton karena jarak beton *decking* atau beton tahu terlalu jauh. Beton *decking* merupakan bantalan yang terbuat dari beton dan dipasang pada bagian bawah tulangan untuk memberikan jarak antara tulangan dengan bekisting sehingga selimut beton terbentuk sesuai dengan besaran yang diinginkan dalam perencanaan. Berdasarkan hasil dari asesmen visual yang telah dilakukan dan merujuk kepada Pedoman Teknis Bangunan Tahan Gempa Tahun 2006 yang dilakukan pada Gedung kuliah Sekolah Tinggi Teknologi Payakumbuh diketahui kategori kerusakan pada bangunan adalah kategori kerusakan non struktural dan kerusakan struktural sebagaimana terlihat pada Gambar 1 sampai dengan Gambar 3 dengan retakan kurang dari 0,075cm.

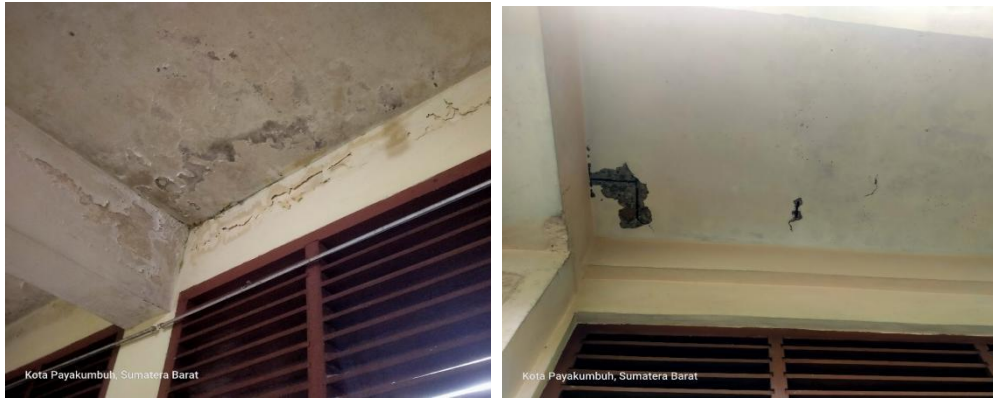
Gambar 2. Kerusakan terjadi pada balok dan pelat lantai bagian belakang bangunan

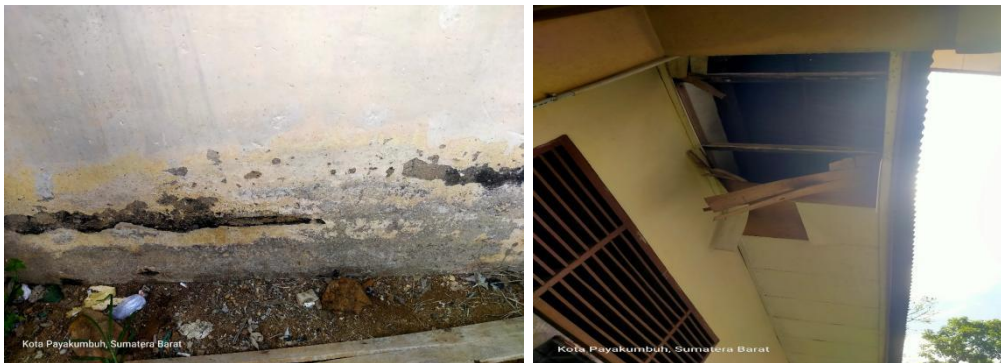
Gambar 3. Kerusakan terjadi pada dinding dan plafon
