Evaluasi Keselamatan Jalan di Ruas Jatinegara-Slawi Berdasarkan Defisiensi Perlengkapan Jalan Menggunakan Metode HIRARC

Inas Fadiyah Hanin*, Aldo Nabilla Valiant Mariano, Carissa Rahma Putri, Suprpto Hadi & Brasie Paradana Sela Bunga Riska Ayu

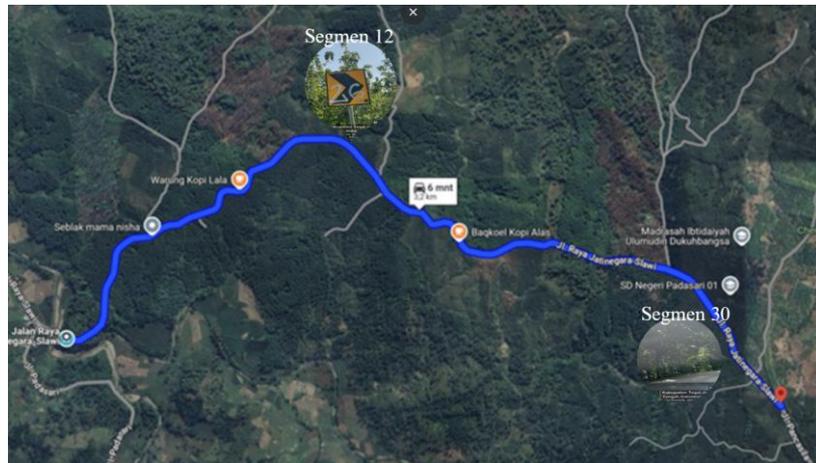
Gambar 2. Lokasi segmen 12&30

Segmen Jalan	Panjang (m)	Nilai Peluang	Nilai Dampak	Nilai Risiko	Kategori Risiko	Penyebab Konflik
Segmen 12	100 m	3	10	30	Tidak Berbahaya	Rambu tikungan tidak terawat
Segmen 30	100 m	5	70	350	Berbahaya	Jalan menurun, tikungan tajam, ketiadaan rambu peringatan, cermin tikungan serta PJU
