Evaluasi Kuat Tekan Beton Menggunakan SNI 03-2847-2019 pada Pekerjaan Perkerasan Bahu Jalan

Desyana Nur Fitriani, Muhammad Noor Asnan*, Dheka Shara Pratiwi & Vebrian

Program Studi Sains dan Teknologi Universitas Muhammadiyah Kalimantan Timur Jl. Ir. H. Juanda No. 15,
Samarinda - 75124, Indonesia

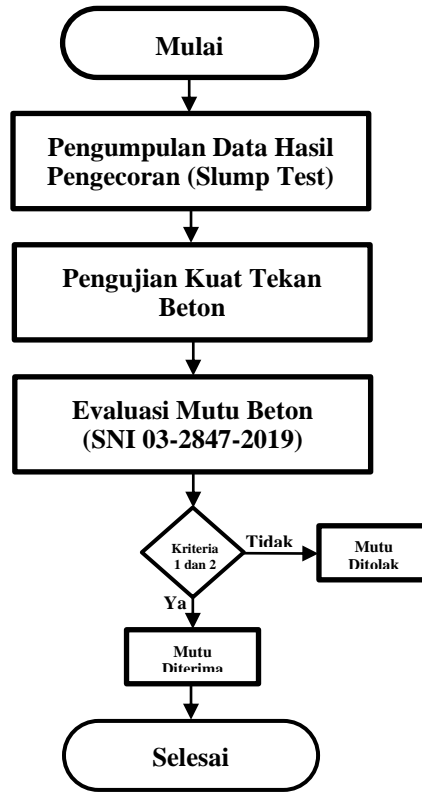
Gambar 1. Bagan Alir Penelitian

Pada penelitian ini dilakukan tahapan-tahapan sebagai berikut yaitu pertama pengumpulan data pengecoran berupa hasil *slump test*. Kedua mengumpulkan hasil pengujian kuat tekan beton dengan benda uji silinder dimensi 15 × 30 cm. Ketiga melakukan evaluasi mutu perkerasan beton semen berdasarkan SNI 2847-2019, di mana pada proyek direncanakan sebesar $f_c' = 20$ MPa. Dan terakhir menyimpulkan mutu beton yang dicapai, dapat diterima apabila kriteria 1 dan 2 terpenuhi. Sebaliknya ditolak bila kriteria 1 dan 2 tidak terpenuhi. Di mana kriteria 1 adalah $f_c' = 20$ MPa dan kriteria 2 adalah 16,5 MPa. Gambaran umum tahapan penelitian dapat dilihat pada bagan alir di bawah ini (Gambar 1).

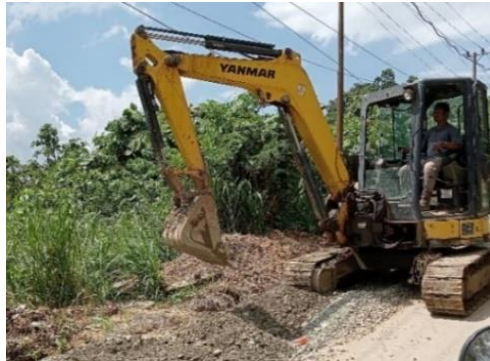
Gambar 3. Pelaksanaan Galian Tanah

- a. Penggalian tanah dilakukan dengan menggunakan alat berat *excavator*, sehingga pekerjaan tanah lebih mudah dan cepat. Pekerjaan galian dapat dilihat pada Gambar 3 di bawah ini.

- b. Hasil dari galian dimasukkan ke atas *dump truck*, angkut dan buang hasil galian tersebut ke luar area/lokasi kerja.
- c. Ratakan buangan hasil galian/tanah dengan *excavator*.
- d. Lakukan penggalian dan pembuangan secara berulang, sampai batas galian dan elevasi yang sudah ditentukan yaitu sedalam 45 cm.
- e. Kemudian dicek apakah hasil akhir galian sudah sesuai dengan yang direncanakan.

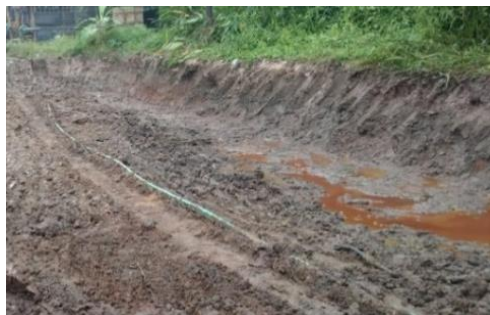
Gambar 4. Tanah Mengandung Lumpur

- a. Pekerjaan timbunan ini dilakukan pada lokasi dengan tanah yang rendah dan tanah yang mengandung lumpur atau tanah yang tidak dapat dipadatkan, dapat dilihat pada Gambar 4.

- b. Sebelum dilakukan penghamparan timbunan pada lokasi yang ditetapkan, semua bahan yang tidak diperlukan seperti tanah yang mengandung lumpur harus dibuang.
- c. Kemudian dilakukan penghamparan tanah dengan timbunan biasa yang bersumber dari galian tanah.
- d. Setelah penempatan dan penghamparan timbunan, selanjutnya dipadatkan dengan *vibratory roller*.
- e. Timbunan harus dipadatkan mulai dari tepi luar dan bergerak menuju ke arah sumbu jalan sedemikian rupa sehingga setiap ruas akan menerima jumlah usaha pemadatan yang sama.

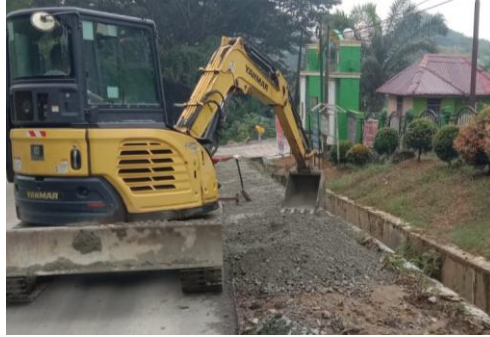
Gambar 5. Penghamparan Agregat

- Penghamparan agregat dilakukan setelah disiapkan tanah dasar baru dan diselesaikan sepenuhnya.
- Agregat kelas B diangkat dari tempat pencampuran menggunakan *dump truck*, kemudian ditempatkan pada lokasi di atas lapisan tanah dasar yang sudah disiapkan.
- Penghamparan dilakukan dengan batas kelembaban yang optimum.
- Setiap lapis harus dihampar dengan takaran yang merata agar menghasilkan tebal padat yang diperlukan dalam toleransi yang disyaratkan. Agregat dihampar dengan dua lapisan, dapat dilihat pada Gambar 5.

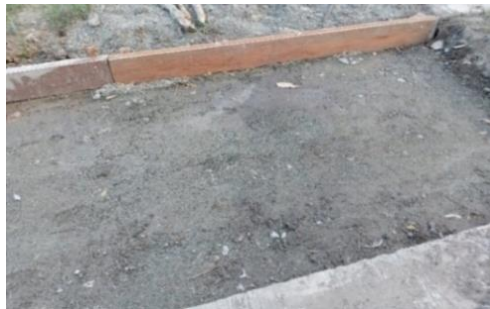
Gambar 6. Hasil Pemadatan Agregat

- Kemudian setiap lapisan dipadatkan dengan menggunakan alat pemadat *vibratory roller* sampai dengan ketebalan 20 cm.
- Operasi pemadatan harus dimulai dari sepanjang tepi dan bergerak sedikit demi sedikit ke arah sumbu bahu jalan, dalam arah memanjang. Operasi pemadatan dilakukan sebanyak 2 – 4 kali, dapat dilihat pada Gambar 6.

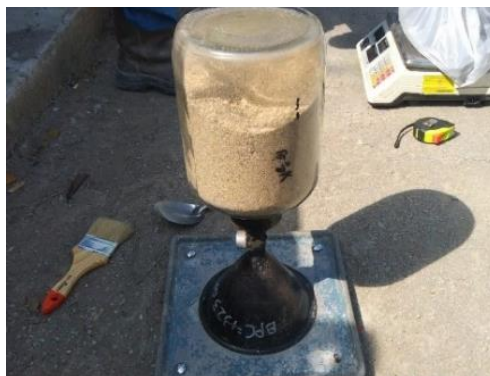
Gambar 7. Pengujian Sand Cone

- Setelah pemadatan dilakukan, selanjutnya lapisan pondasi bawah akan dilakukan pengujian *sand cone* untuk memeriksa kepadatan lapisan agregat pada perkerasan berbutir, dapat dilihat pada Gambar 7.

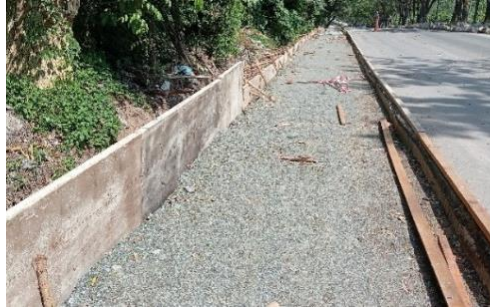
Gambar 8. Pemasangan Bekisting

Acuan (bekisting) adalah suatu sarana pembantu struktur beton untuk pencetak beton sesuai dengan ukuran, bentuk, rupa ataupun posisi yang direncanakan berfungsi sebagai pembentuk beton yang diinginkan atau bagian yang kontak langsung dengan beton. Bekisting yang digunakan terbuat dari triplek ukuran 3 mm dan rangka yang kokoh terbuat dari kayu sebagai rangka bekisting, dapat dilihat pada Gambar 8.

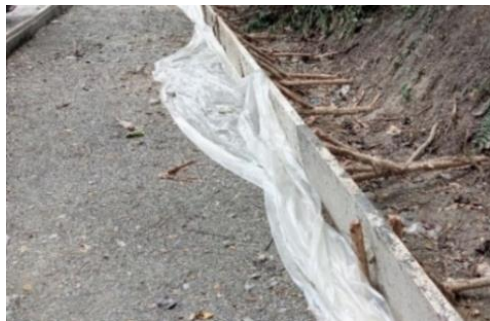
Gambar 9. Pemasangan Plastik Cor

Plastic sheet atau plastik cor fungsinya yaitu menahan agar air semen tidak keluar karena merembes ke dalam tanah. Plastik cor memiliki ketebalan yang cukup, sekitar 0.05 – 0.1mm agar tidak mudah robek bila terinjak-injak. Bahan dasar plastik untuk cor sendiri biasanya Jenis PE. Dengan Jenis dan Ketebalan 0.04 – 0.15 mm dan panjang dimensi 1 m dan 1,5 m, dapat dilihat pada Gambar 9.

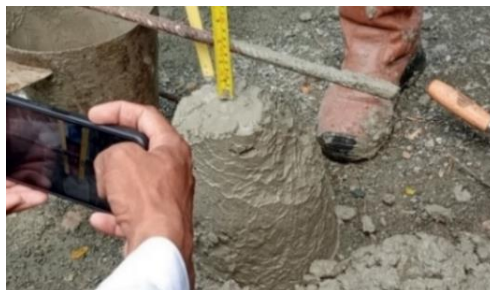
Gambar 10. Slump Test

Pada proyek bahu jalan, nilai slump test yang direncanakan adalah 8 sampai 12 cm. Berdasarkan pengamatan di lapangan diperoleh nilai slump rata-rata 8 cm dan telah memenuhi persyaratan. Pekerjaan slump test dapat dilihat pada Gambar 10.

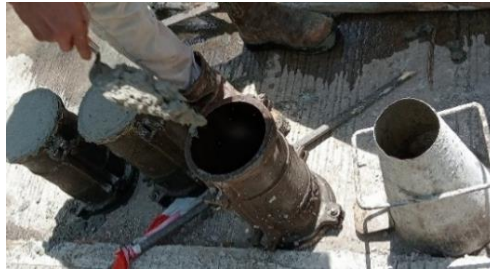
Gambar 11. Pembuatan Sampel Benda Uji

Setelah dilakukannya pengujian *slump test* maka dilakukanlah pembuatan sampel benda uji dari sisa beton yang masih ada di gerobak semen. Pembuatan sampel benda uji menggunakan cetakan beton silinder sebanyak 3 buah dengan diameter 15 cm dan tinggi 30 cm, tongkat baja, palu karet dan sendok semen, dapat dilihat pada Gambar 11.

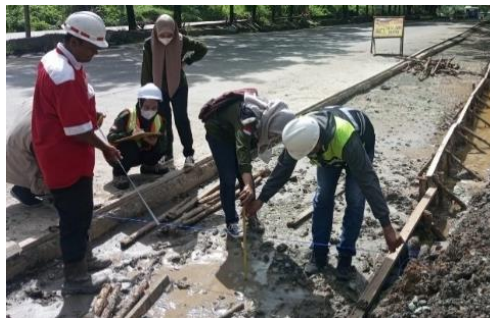
Gambar 12. Pengukuran Tebal Pada Bahu Jalan

Pengecoran merupakan pekerjaan penuangan beton segar ke dalam cetakan suatu elemen struktur yang telah dipasang bekisting. Material yang dipakai untuk pengecoran yaitu semen, air, agregat kasar dan agregat halus, material tersebut dipakai untuk membuat beton. Proses pengerjaan pengecoran menggunakan mutu beton $f_c' 20$ MPa. Sebelum dilaksanakannya pengecoran akan dilakukan opname atau pengukuran pada bahu jalan untuk memastikan ukuran tebal dan lebar yang akan dicor, dapat dilihat pada Gambar 12.

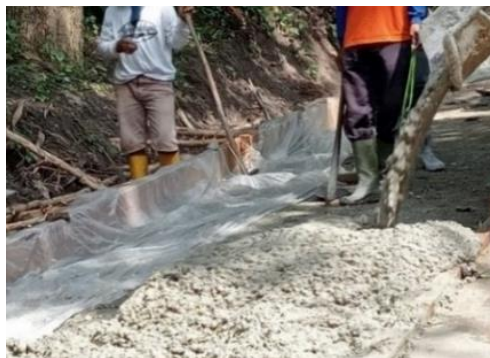
Gambar 13. Penuangan Beton

- Pengecoran bahu jalan ini dilakukan dengan menggunakan *truck mixer*. Beton dari *truck mixer* dituang ke dalam penampang yang akan dicor. Ketebalan perkerasan beton semen pada bahu jalan ini adalah 25 cm.
- Penuangan beton harus langsung ke tempat yang jadi posisi akhirnya. Dimulai dari pojok bekisting, dapat dilihat pada Gambar 13.

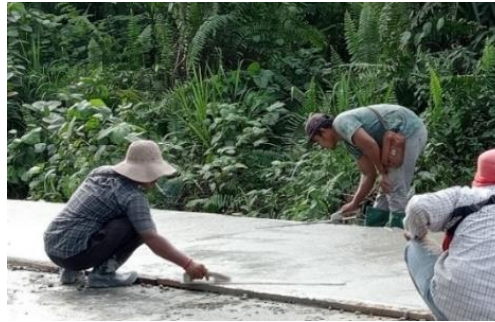
Gambar 14. Perataan Permukaan Beton

- Adukan kemudian diratakan menggunakan penggaruk setelah itu adukan diratakan dengan kayu perata.
- Pemadatan beton dilakukan dengan cara digetarkan menggunakan *concrete vibrator*, untuk mengeluarkan udara yang terperangkap dalam beton, sehingga beton memadat memenuhi bekisting.
- Jika proses pemadatan beton telah selesai dilakukan, pekerjaan dilanjutkan dengan meratakan permukaan beton. Proses perataan permukaan beton bisa dilakukan dengan menggunakan cetok dan juga papan perata, dapat dilihat pada Gambar 14.
- Kemudian dilakukan *grooving* permukaan beton atau *texturing*. Dilakukann secara manual dengan menggunakan *grooving tolls* pada arah melintang dengan jarak 1,5 cm dan kedalaman alur sampai 4 mm.

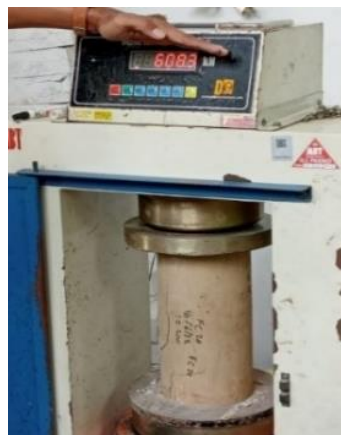
Gambar 15. Pengujian Mutu Beton

Proses pengujian mutu beton dilakukan untuk mengetahui mutu beton yang tercapai sesuai mix design. Pengujian dilakukan di laboratorium Universitas Muhammadiyah Kalimantan Timur. Proses pengujian dapat dilihat pada Gambar 15. Data hasil pengujian kuat tekan dapat dilihat pada Tabel 1.

Berdasarkan evaluasi dari Tabel 1, diperoleh bahwa mutu beton pada proyek pekerjaan bahu jalan akses tol telah memenuhi kedua kriteria atau mutu beton dapat diterima. Sehingga hasil pekerjaan beton dapat dibayar 100% berdasarkan kualitasnya. Menurut Spesifikasi Bina Marga (2018), apabila mutu pekerjaan beton tidak diterima maka dilakukan pengurangan pembayaran sebesar 1,5% dari harga satuan untuk setiap pengurangan kekuatan sebesar 1% dari kekuatan rencana. Sebagai gambaran pengurangan pembayaran dapat dilihat contoh pekerjaan mutu beton yang kurang dari rencana di bawah ini.
